LAUDO TÉCNICO DE INSPEÇÃO PREDIAL

FÓRUM DESEMBARGADOR HUGO AULER
NÚCLEO BANDEIRANTE

Brasília, maio de 2015.

SUMAN
Subsecretaria
de Manutenções

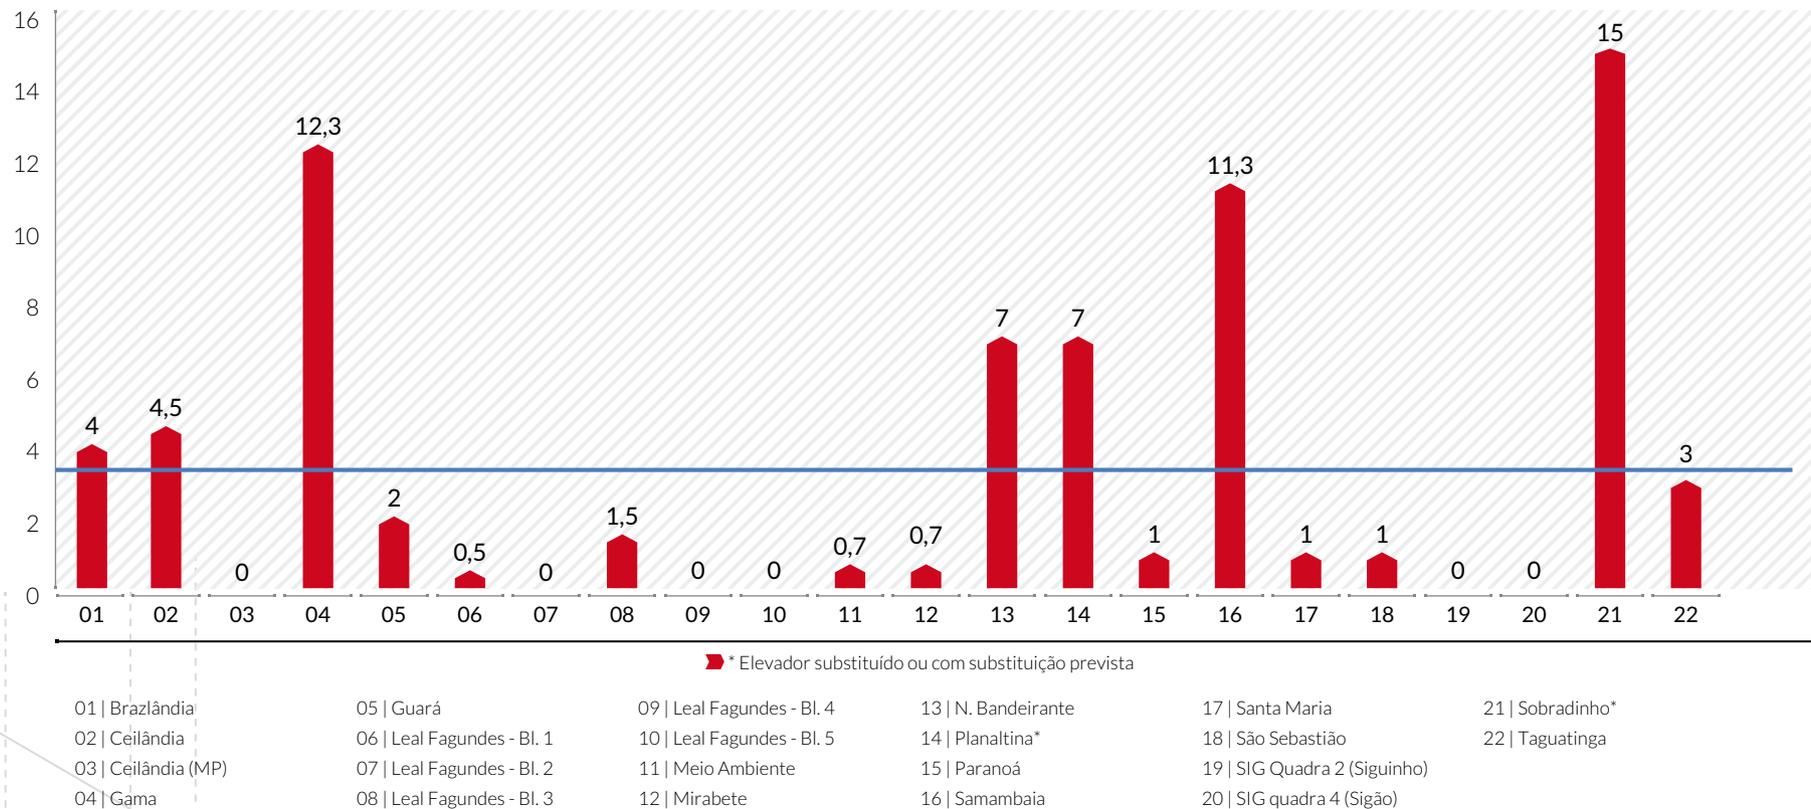
Figura 9 - Histórico de paradas dos elevadores

fóruns são servidos por 2 ou mais elevadores. Levando em consideração ainda a demanda do fórum, pode-se assumir que o número de viagens do equipamento é superior ao de outros fóruns de porte similar e com 2 ou mais elevadores.

Todavia, o relatório de manutenção informa ainda que a última parada do equipamento para manutenção corretiva ocorreu em junho de 2014, não apresentando mais ocorrências desde então. Não há, portanto, indícios de que seja necessário adotar providências imediatas quanto ao equipamento, porém é interessante acompanhar a evolução do histórico de paradas.

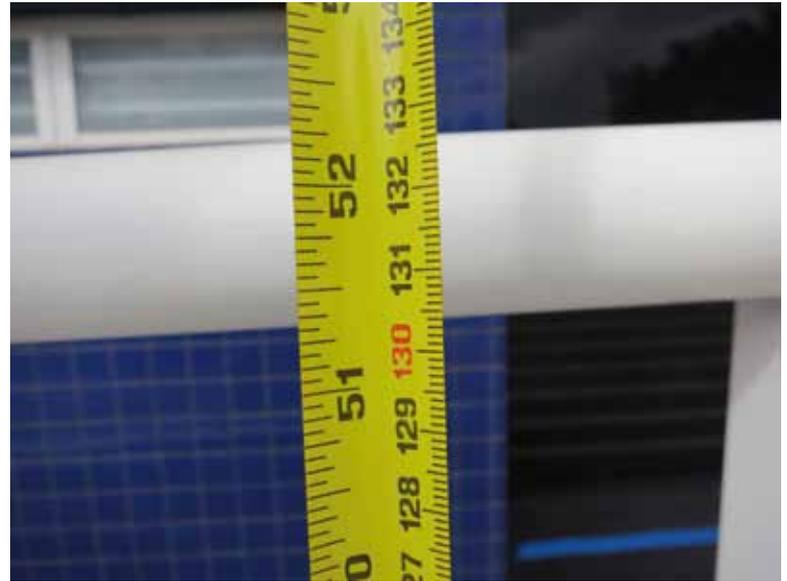
082

PLANILHA RESUMO DAS ANOMALIAS ENCONTRADAS								
Nota	Localização	Anomalia	Fotos	Consequência	Orientação	G	U	T
64	Rampa - rampa de acesso ao tribunal do júri	Oxidação no corrimão	82 e 84 (SERCIV)	Diminuição da vida útil do corrimão	Providenciar lixamento, aplicação de material anti-corrosivo (zarcão) e pintura do corrimão.	3	8	6
64	Cobertura	Sistema de proteção contra descargas atmosféricas - há várias conexões necessitando substituição dos conectores ou elaboração de solda exotérmica	1 (SERMEL)	Aumento da resistência de aterramento ou ineficiência do spda	Realização de novas conexões com solda ou com conectores de pressão.	6	6	8
64	Cobertura	Sistema de proteção contra descargas atmosféricas -faz-se necessária a instalações de terminais aéreos adicionais de modo a satisfazer as exigências da NBR 5419	2 (SERMEL)	Ineficiência do spda	Instalação de terminais aéreo adicionais.	6	6	8
64	Cobertura	Sistema de proteção contra descargas atmosféricas - há a necessidade de se refazer vários fechamentos das conexões dos anéis de proteção	(SERMEL)	Aumento da resistência de aterramento ou ineficiência do spda	Realização de conexões de pressão nos fechamentos dos anéis.	6	6	8

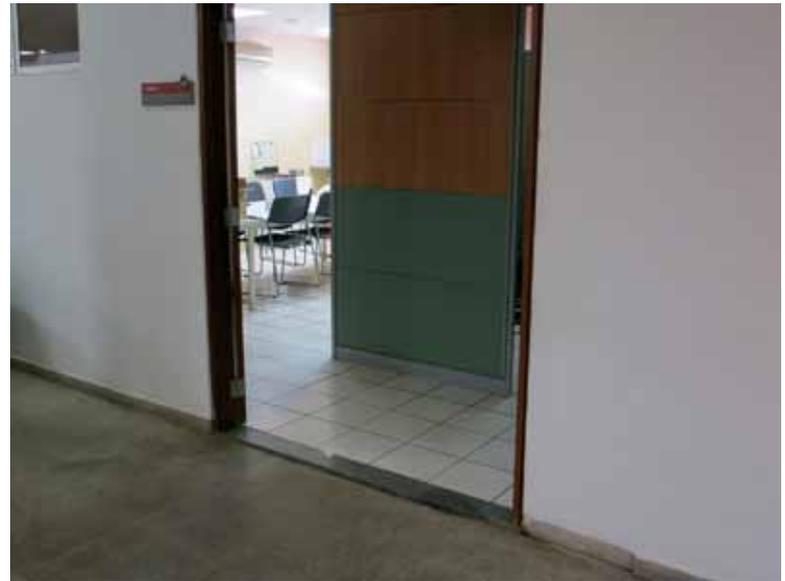
48	Subsolo - pilar	Quinas lascadas	145 e 146 (SERCIV)	Comprometimento estético	Aplicar massa nas quintas e pintar	3	6	6
48	Subsolo - entrada do tribunal do júri	Trinca na porta de entrada	158 e 159 (SERCIV)	Comprometimento estético	reparo da fissura	3	6	6
48	Andar superior - sala 1.70 - No pilar abaixo do ar condicionado	Infiltração	182 e 183 (SERCIV)	Danificação da pintura	Verificação da origem da infiltração e reparo da parede	3	6	6
48	Ático - cobertura	Telhas amassadas	177 (SERCIV)	Possível problema de infiltração pelos parafusos	Troca das telhas amassadas	3	6	6
48	Ático - calha	Proteção mecânica trincada	179 (SERCIV)	Risco de deslocamento da proteção mecânica e danificação da manta.	Reconstituição da proteção mecânica	3	6	6

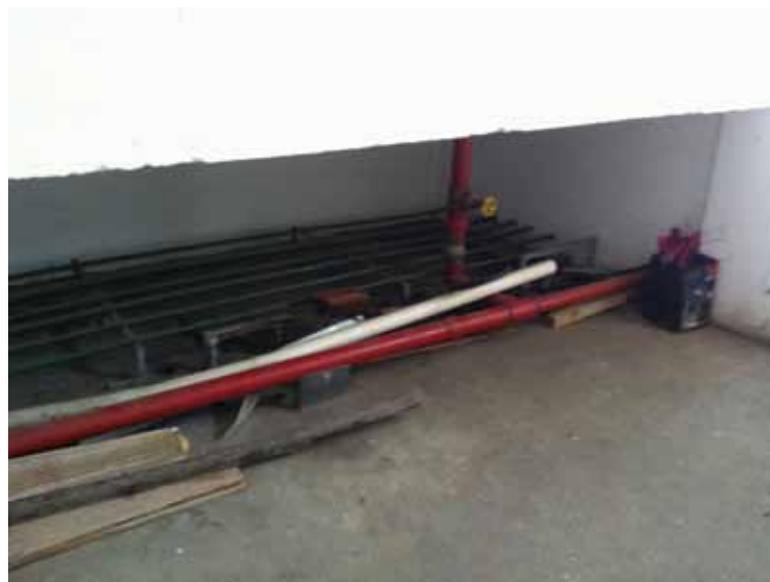
68	Ático - sala de máquinas / acesso à cobertura	Material em lugar indevido	168 e 169 (SERCIV)	Risco leve de acidente e deterioração do material.	Providenciar a retirada do material do local armazenando em local apropriado	6	6	10
64	Térreo - (sala t.120)	Cadeiras bloqueando abertura da caixa de hidrante	10 (SERMAM)	Dificuldade na utilização do hidrante	Orientação ao setor responsável para remanejar as cadeiras, evitando nova obstrução, bem como orientação ao PSP para cientificar os demais setores que utilizem cadeiras no corredor	3	8	1
64	Subsolo - entrada da carceragem	Umidade excessiva junto ao piso	59, 62 e 63 (SERCIV)	Deterioração do material	instalação de tubo na calha para recolhimento e direcionamento da água pluvial	6	6	8
64	Ático - calha	Material em lugar indevido	176 (SERCIV)	Risco leve de acidente e deterioração do material.	Providenciar a retirada do material do local armazenando em local apropriado	3	8	10

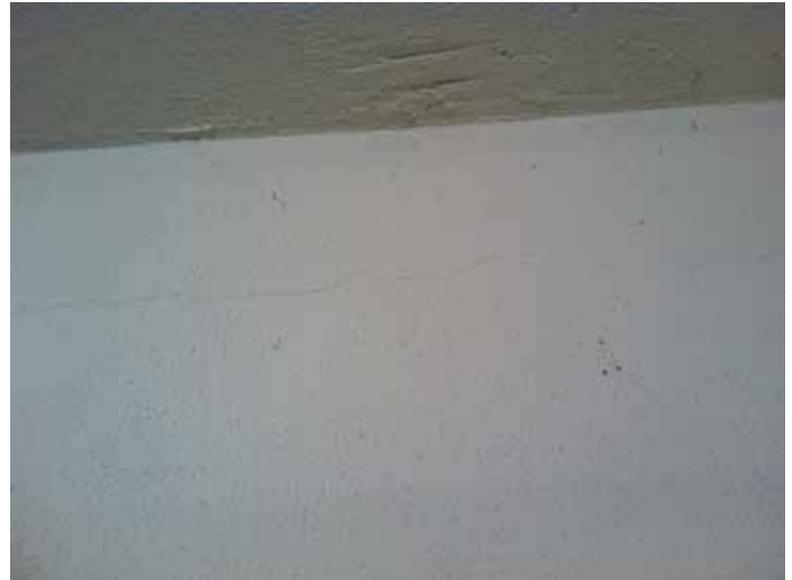
42	Ático - sala de máquinas / acesso à cobertura	Fissuras	170 a 172 (SERCIV)	Comprometimento estético	fechamento da fissura e acompanhamento	3	6	3
40	Térreo - entrada princ. À direita	Sujidade no piso e pilar	21, 23 e 24 (SERCIV)	Comprometimento estético	Limpeza do piso e pilar	1	6	6
40	Subsolo - parede da entrada da carceragem	Parede - sujidade	59, 65 e 66 (SERCIV)	Comprometimento estético	Verificar possibilidade de instalação de rufo, e pintura da parede	1	6	6
40	Primeiro andar	Nos quadro elétricos há falta generalizada de identificação dos circuitos, o que dificulta muito a manutenção		Dificuldade de localização de circuitos em emergências e intervenções	Rastreamento e identificação dos circuitos através de plaquetas.	3	3	8
36	Cobertura - telhado	Ausência de suporte anti-vibração (borracha) na base das unidades condensadoras	16 (SERMAM)	Ocorrência de vibrações	Solicitar serviço de manutenção corretiva através do contrato com a empresa R&V Bauru, responsável pelas máquinas	3	3	6
