LAUDO TÉCNICO DE INSPEÇÃO PREDIAL

FÓRUM DESEMBARGADOR HUGO AULER
NÚCLEO BANDEIRANTE

Brasília, maio de 2015.

SUMAN
Subsecretaria
de Manutenções

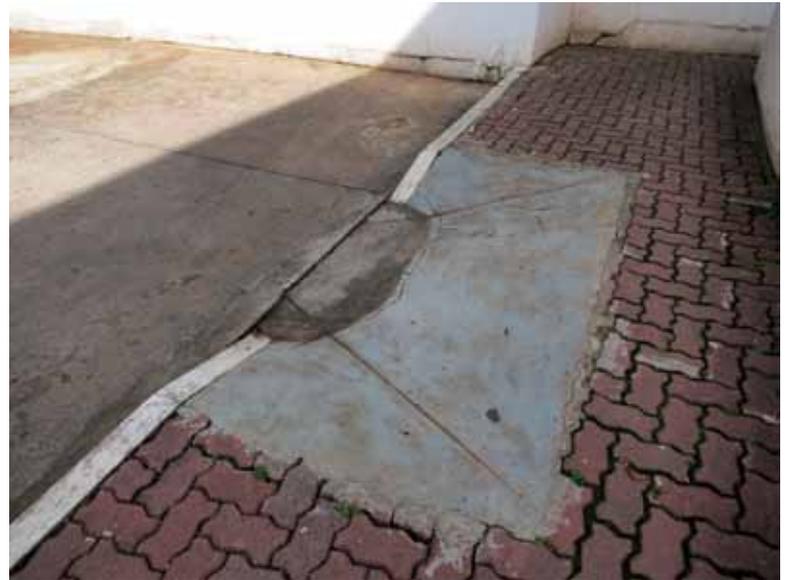
035

36	Térreo/subsolo - rampa de acesso estacionamento	Sujidade	31 e 32 (SERCIV)	Comprometimento estético	Verificar possibilidade de instalação de rufo, e pintura da parede	3	3	6
36	Estacionamento - estacionamento com cobertura	Parede com infiltração	33 e 34 (SERCIV)	Danificação do substrato e pintura	Verificar origem da infiltração, correção, e refazimento da pintura	3	3	6
36	Térreo/subsolo - rampa de acesso estacionamento	Trinca no acesso à rampa	33, 35 e 36 (SERCIV)	Infiltração	refazimento do piso	3	3	6

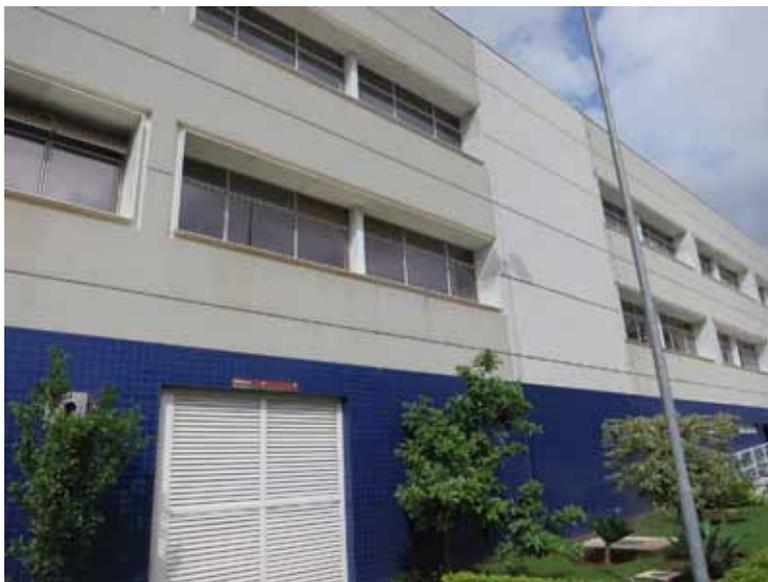
077

48	Calçada - lateral esquerda	Fissuras na mureta do jardim	80 e 81 (SERCIV)	Infiltração de água pela fissura	Tratamento e acompanhamento da fissura	3	6	6
48	Fachada - fachada lateral esquerda	Lixiviação na cerâmica	77 e 85 (SERCIV)	Comprometimento do substrato e queda de pastilhas	Verificação de possível infiltração e correção do problema e limpeza das pastilhas com ácido	3	6	6
48	Rampa - rampa de acesso ao tribunal do júri	Descascamento da pintura	77 e 86 (SERCIV)	Possibilidade de infiltração de água pela parede	Realizar recuperação do local e pintura da parede	3	6	6
48	Andar superior - caixa da escada	Lixiviação na cerâmica	99 e 100 (SERCIV)	Comprometimento do substrato e queda de pastilhas	Verificação de possível infiltração e limpeza das pastilhas com ácido	3	6	6
48	Andar superior - varanda da esquerda (acesso interno)	Problemas no forro	105 e 107 (SERCIV)	Comprometimento estético	verificar origem do problema e corrigir acabamento	3	6	6

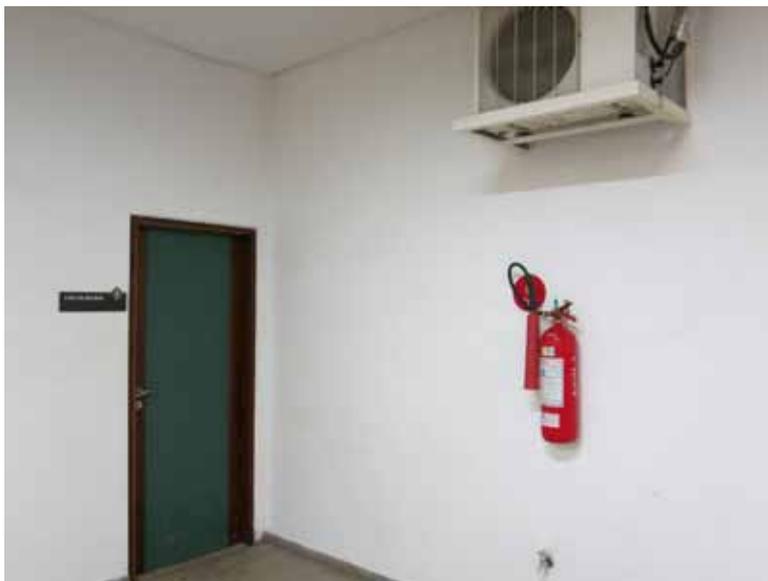
Nota	Localização	Anomalia	Fotos	Consequência	Orientação	G	U	T
30	Subsolo - entrada da casa de bombas	Fissuras junto à porta	133 a 134 (SERCIV)			3	3	3
30	Subsolo - parede junto à vaga da ambulância	Fissuras	135 e 136 (SERCIV)			3	3	3
30	Subsolo - teto e parede próximos ao portão de saída	Fissuras e manchas	139 e 140 (SERCIV)			3	3	3
30	Subsolo - teto próximo à condensadora	Fissuras	141 e 142 (SERCIV)			3	3	3
28	1º andar - sala da escada para telhado	Acúmulo de sucatas de unidades evaporadoras e insumos, como tubo de cobre	17 (SERMAM)	Acúmulo de sujeira, prejuízo à circulação e ao uso do ambiente	Remoção das sucatas para local apropriado, para possibilitar avaliação e posterior doação	3	1	6
28	Subsolo - sala do no-break	Acúmulo de sucatas de unidades evaporadoras	18 (SERMAM)	Acúmulo de sujeira, prejuízo à circulação e ao uso do ambiente	Remoção das sucatas para local apropriado, para possibilitar avaliação e posterior doação	3	1	6

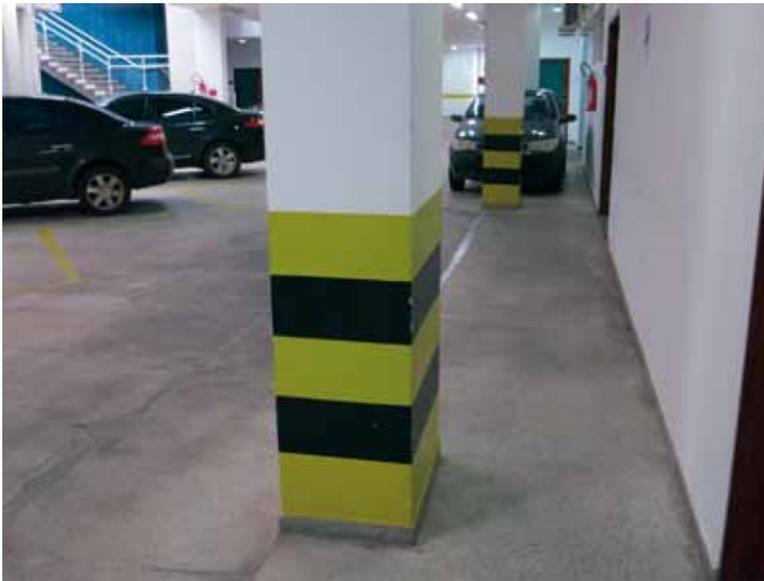
48	Subsolo - pilar	Quinas lascadas	145 e 146 (SERCIV)	Comprometimento estético	Aplicar massa nas quintas e pintar	3	6	6
48	Subsolo - entrada do tribunal do júri	Trinca na porta de entrada	158 e 159 (SERCIV)	Comprometimento estético	reparo da fissura	3	6	6
48	Andar superior - sala 1.70 - No pilar abaixo do ar condicionado	Infiltração	182 e 183 (SERCIV)	Danificação da pintura	Verificação da origem da infiltração e reparo da parede	3	6	6
48	Ático - cobertura	Telhas amassadas	177 (SERCIV)	Possível problema de infiltração pelos parafusos	Troca das telhas amassadas	3	6	6
48	Ático - calha	Proteção mecânica trincada	179 (SERCIV)	Risco de deslocamento da proteção mecânica e danificação da manta.	Reconstituição da proteção mecânica	3	6	6
